Nettoyage d'axes de colonne de direction

Un équipementier automobile a sollicité l'expertise de MecanoLav pour la conception et la fourniture d'une machine de lavage d'axes de colonne de direction

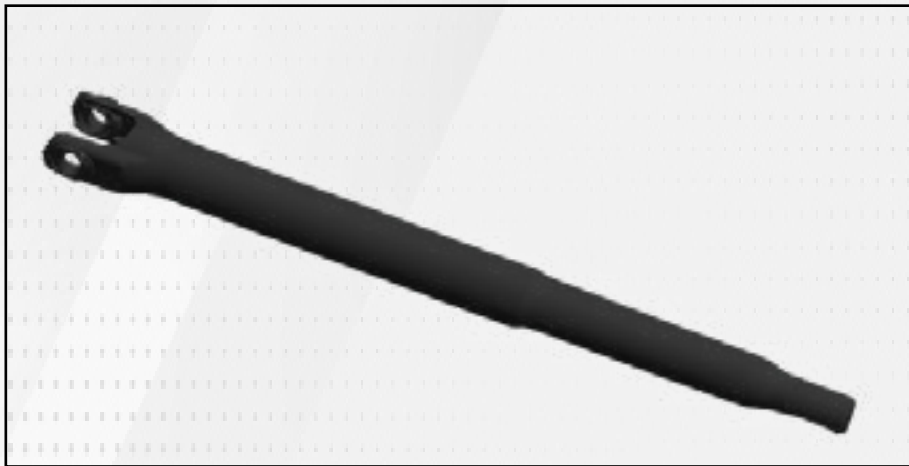
- Atteindre un temps de cycle de nettoyage de 12 secondes par pièce
- Assurer un nettoyage précis sur la diversité pièce (de 120 à 420 mm)
- Faciliter l'intégration de la machine au sein d'un îlot robotisé

- 3 pièces propres et sèches en 36 secondes
- Machine efficace sur la diversité des pièces
- Machine compacte intégrable en îlot robotisé

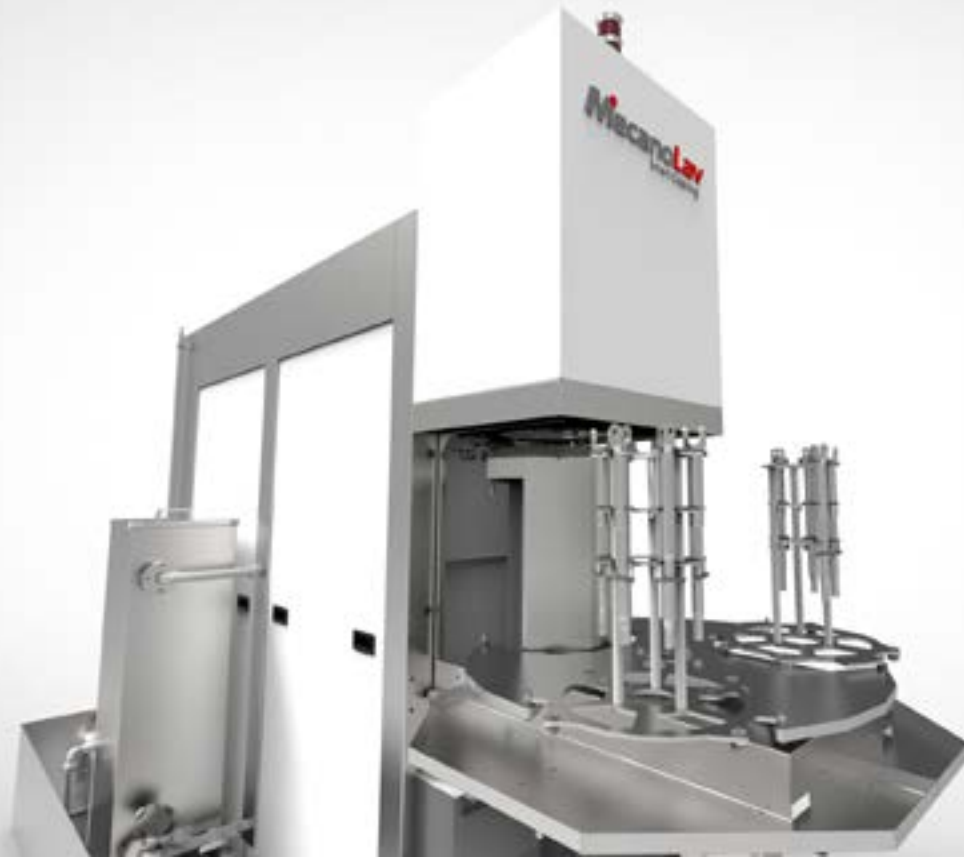
3 pièces propres et sèches en 36 secondes

Nettoyage simultané de 3 pièces en 36 secondes soit 12 secondes par pièce

Dépose et reprise en temps masqué du cycle de nettoyage grâce à une table rotative à 3 positions

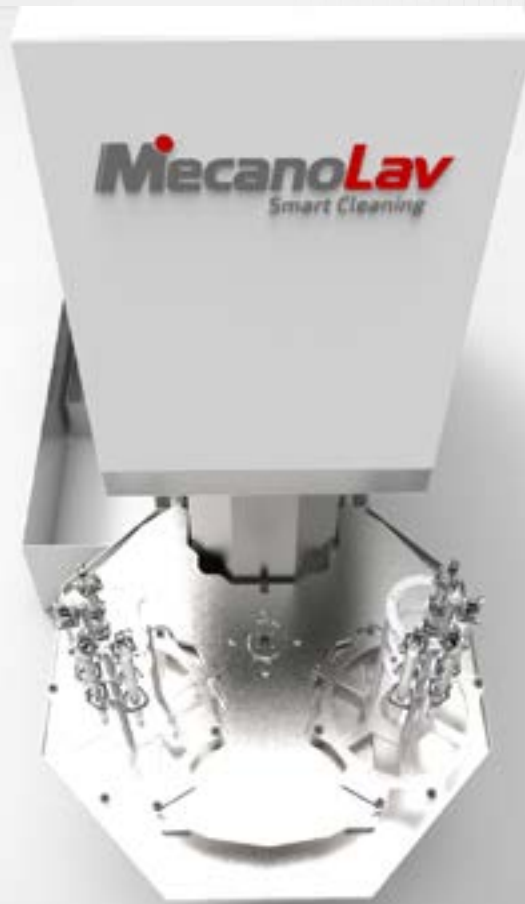
Machine efficace sur la diversité des pièces

Palettes de posage s'adaptant aux multiples références de pièces (120 à 420 mm de hauteur)

Chambre de travail optimisée pour un nettoyage précis des pièces, assurant une action interne et externe au plus proche des axes

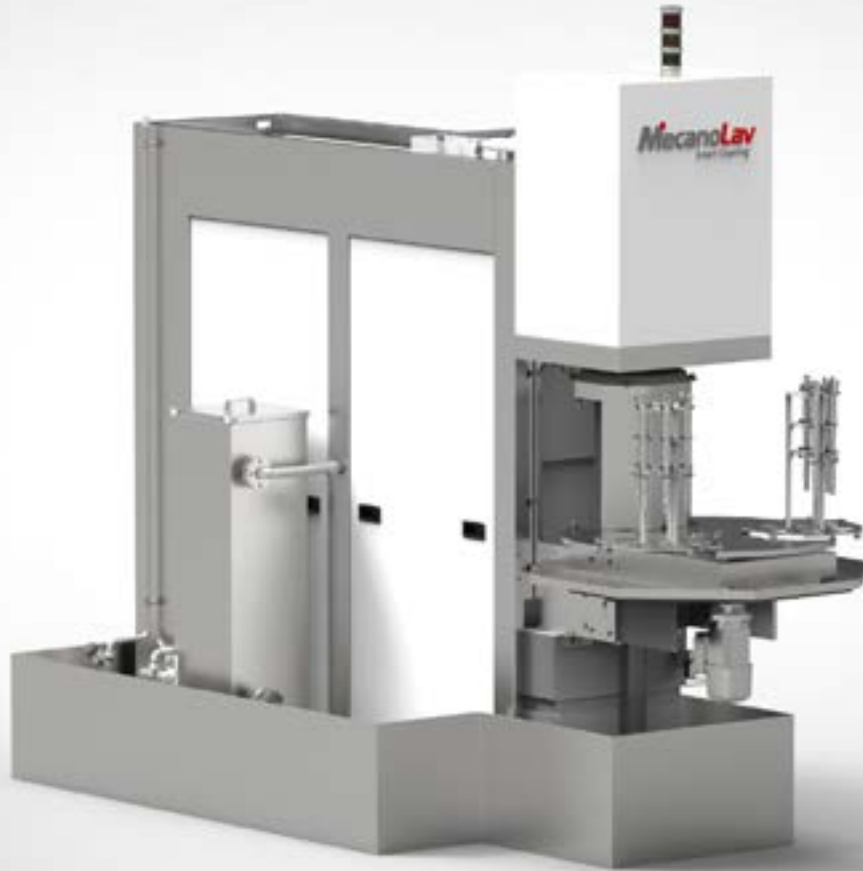
Machine compacte intégrable en îlot robotisé

Solution compacte facilement intégrable en îlot robotisé
(3400 mm x 1600 mm)

Accès libre pour le préhenseur robot aux postes de chargement et de
déchargement
